泉南地域防災ボランティア 緊急点検報告書

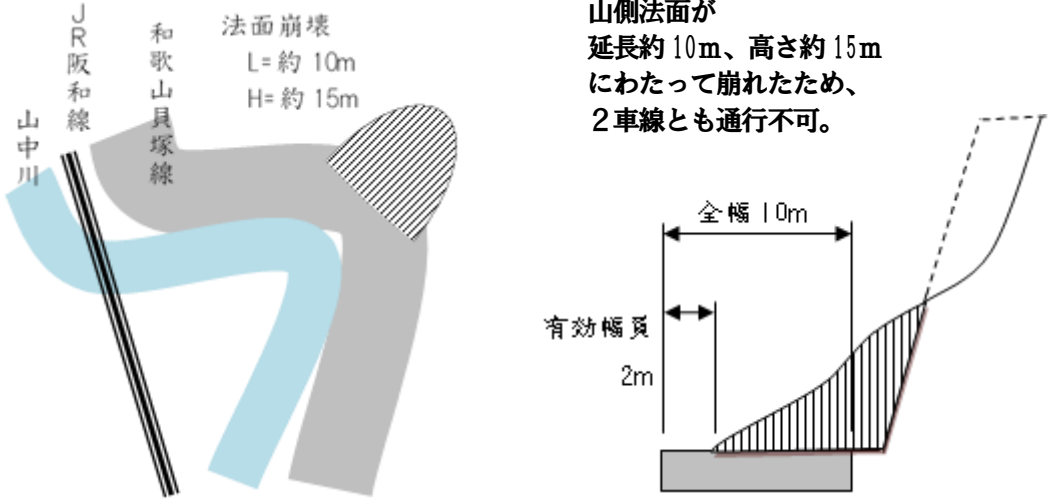
<p>山側法面が延長約10m、高さ約15mにわたって崩れたため、2車線とも通行不可。</p> <p>全幅 10m 有効幅員 2m</p> <p>(コメント・スケッチ・写真など)</p>					
送信先	大阪府岸和田土木事務所 メールアドレス sennanbousai@gbox.pref.osaka.lg.jp
