4. 低濃度PCB廃棄物等の発見事例

4-① 受電設備での発見事例

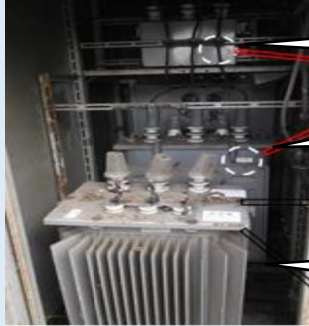
No.	発見経緯	写真
1	<p>自治体担当者がプラスチック加工工場跡地の立入調査を行ったところ、調査対象のキュービクルは取り壊されていたが、別の場所に古いキュービクルがあり、その中から4台の電気機器が見つかった。そのうち変圧器1台、コンデンサー2台については分析済みシールが貼られ、その値が0.5ppm超であったことから、低濃度PCB含有機器であることが判明した。</p>

<p>発見されたコンデンサー</p> <p>分析済みシール</p> <p>発見された変圧器</p>
2	<p>銅合金溶解設備の電気室内に古い変圧器とコンデンサーが設置されていた。これらは工場購入当初から使用し続けているものであり、掘り起こし調査の一環で機器内部に充填されている油のPCB含有濃度を分析したところ、低濃度PCBに該当することが判明した。</p>	  <p>発見された変圧器</p> <p>発見されたコンデンサ</p>
3	<p>倉庫内にすでに受電を停止している旧受電設備があり、調査したところ、微量PCB含有疑いの変圧器が2台保管されていた。</p>

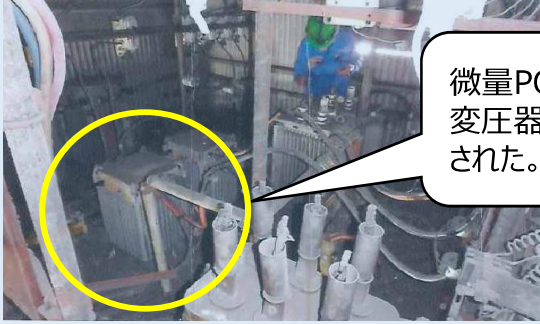
<p>微量PCB含有疑い変圧器が2台が発見された。</p>

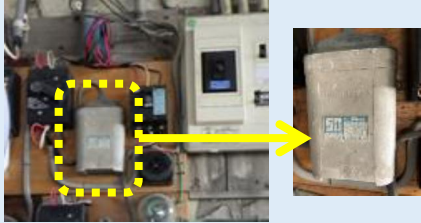
No.	発見経緯	写真
1	<p>廃自動車整備工場にて現地調査を行ったところ、配電盤に複数の低圧進相コンデンサーが残置されていた。メーカーの問い合わせサイトの情報をもとにPCB含有の有無を調べたところ、低濃度疑いの機器であることが分かった。</p>

<p>発見された低圧進相コンデンサー</p>
2	<p>バス整備場内の低圧動力盤の横に小型コンデンサーが設置されていた。銘板不明であったため、採油してPCB濃度を分析したところ、低濃度のPCBが含有されていることが判明した。</p>

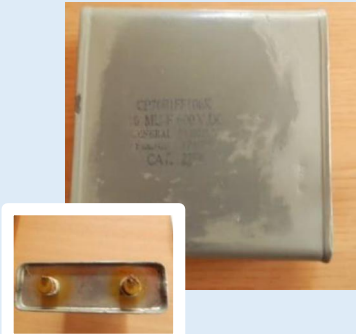
<p>取り外したコンデンサー</p> </div> </div>
4	<p>グラインダー（研磨機）のモーターに内蔵されているコンデンサーについて、銘板を確認し、メーカーへ問い合わせたところ、単相モーターのコンデンサーや起動用コンデンサーについては、低濃度PCB混入の可能性があるとの回答を得た。</p>	<div style="display: flex; flex-direction: column; align-items: center;">   <div style="border: 1px solid black; border-radius: 10px; padding: 5px; margin: 5px 0;">モーターの銘板部分</div> <div style="border: 1px solid black; border-radius: 10px; padding: 5px; margin: 5px 0;">モーター本体</div>   </div>

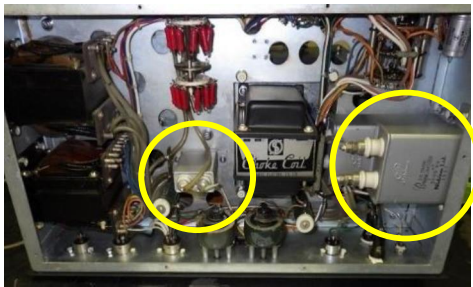
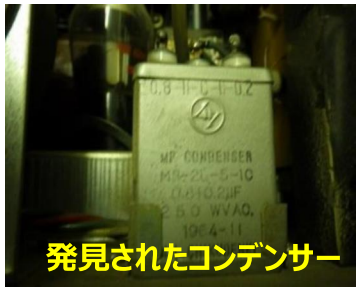
No.	発見経緯	写真
5	更新のために取り外した 排気ファンのモーターフード内 から 低圧コンデンサー が発見された。メーカーに確認したところ、高濃度PCB使用ではないが低濃度PCB含有の疑いがあるとの見解が示されたため、 低濃度PCB廃棄物とみなして処分 した。	
6	工業系の高等学校にてPCB機器調査を行った。理科実習用のパワーサプライ（昭和40年製）の内部を確認したところ、 低圧コンデンサー2台が内蔵されているのを発見 した。銘板を確認したところ、 2台とも低濃度PCBの疑いのあるコンデンサー であった。

<p>発見されたコンデンサー</p>
7	工業高等学校の 理科準備室内 に昭和42年製の実習用装置（ストロボ装置）が保管されていた。内部を確認したところ、 低圧コンデンサーが取り付けられているのを発見 した。銘板を確認したところ、 低濃度PCBの疑いのあるコンデンサー であった。

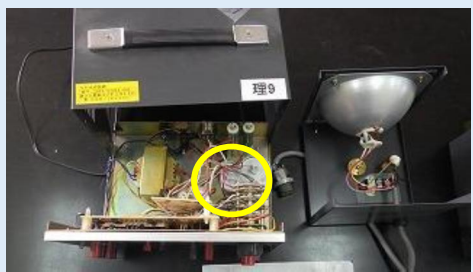
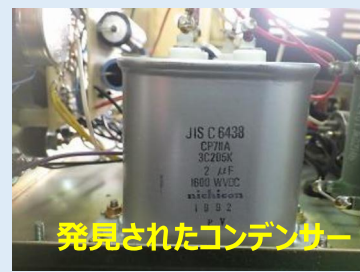
<p>発見されたコンデンサー</p>
